飲食店の厨房設備等に係る火災予防対策 ガイドライン

① 飲食店の厨房設備等に係る火災等の現状

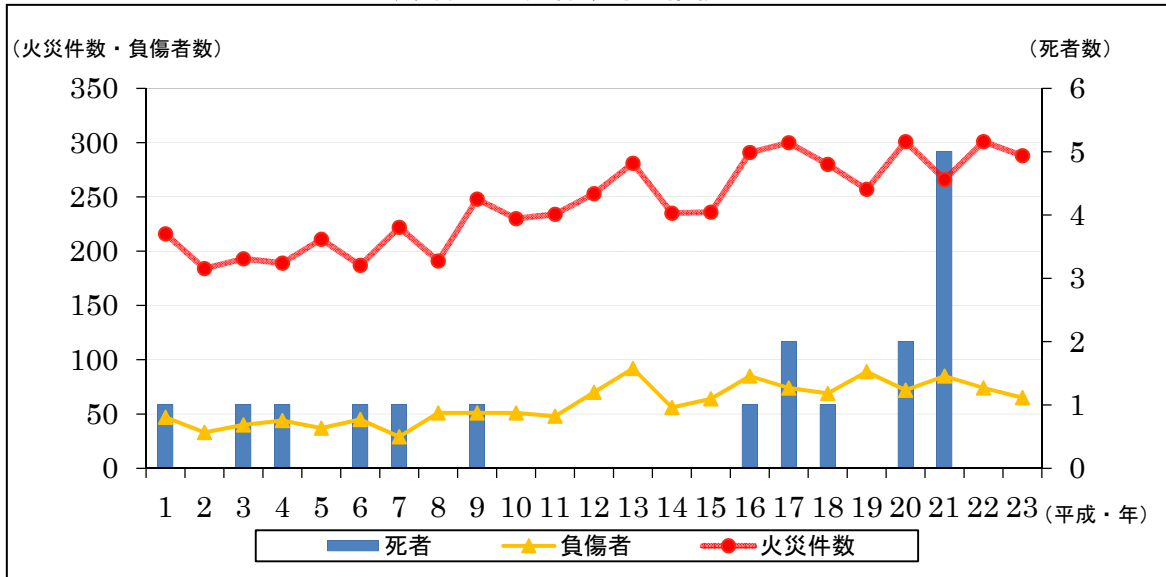
飲食店の火災件数等の推移

東京消防庁管内の火災件数は、全体として減少傾向にあるなかで、飲食店からの火災件数は増加傾向にあり、火を使用する厨房からの出火が約半数を占めています。

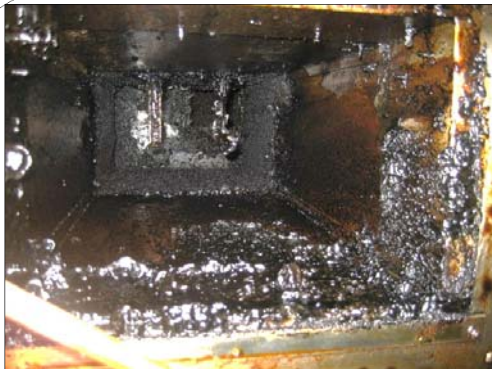
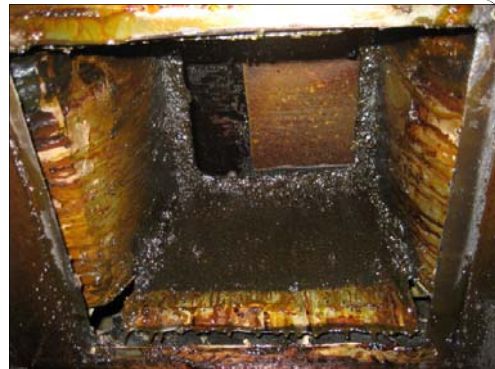
厨房設備等から出火した場合でも、排気ダクト等是不燃材料でできているため、適切な維持管理がなされていれば即座に延焼することはありません。

しかし、維持管理の不徹底等で油脂等が付着・堆積した場合、これらが延焼媒体となり火災が拡大していきます。このため、排気ダクト等の維持管理は非常に重要です。

天蓋

グリス除去装置

防火ダンパー

排気ファン

排気ダクト
